## 某局点 H3C S6520X 使用千兆光转电无法连通的故障分析

文档编号：BD-2023-15

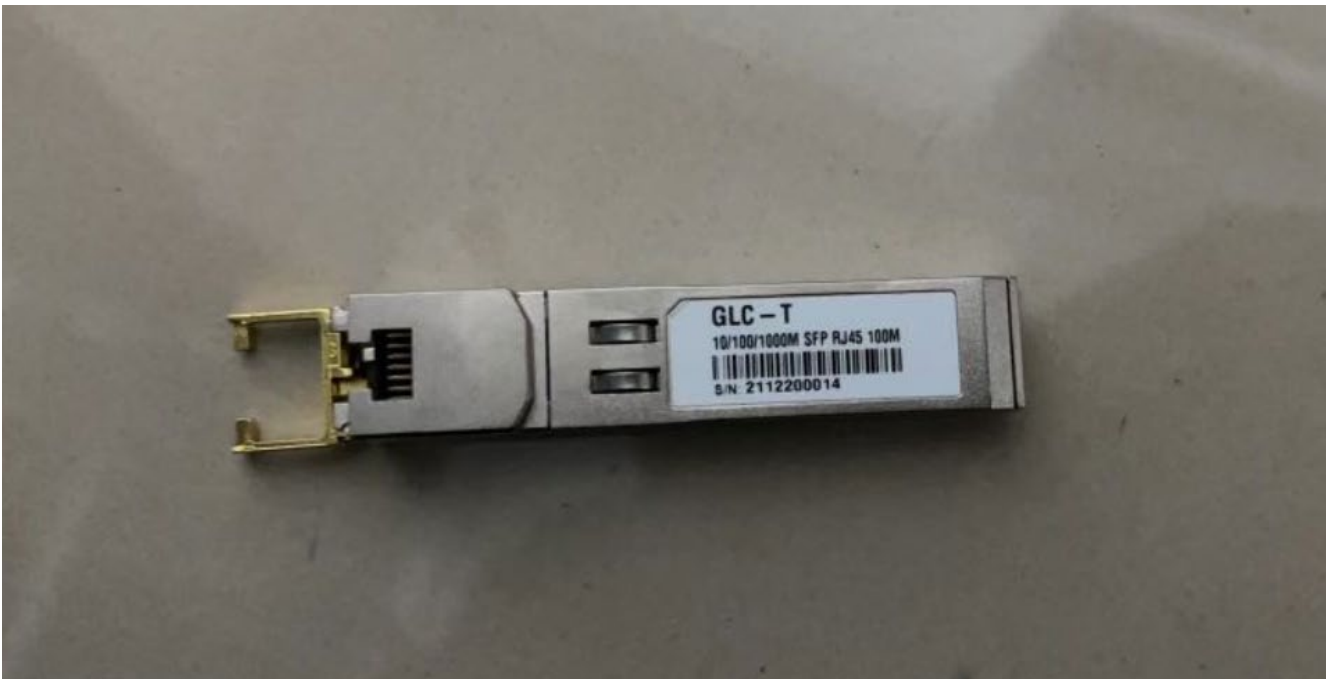
用户使用的电口模块外观如下图：

由上图可见，交换机识别到的该模块类型为 25G\_AOC\_SFP28，但实际插入的模块却是千兆电口模块，既然在配置了该端口的速度为 1000M，双全工模式之后，该端口依然处于未连接的状态。

如上图红框处所示，H3C 采用了比其他品牌更为规范的 MSA 标准定义，当光模块的寄存器中的任何一处不符合 MSA 标准定义时，H3C 设备可能会置该光模块为 unknown 或显示为与 MSA 相一致的光模块类型，从而导致该端口 shutdown 或处于未连接的状态

更换 BRO-WAY 的千兆光转电模块后，用户反馈故障解决，端口处于 up 的正常状态。
